GEFAHREN AN DER STEILKÜSTE

GEOLOGISCHE SITUATION

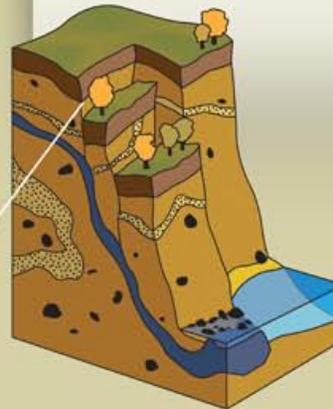
Charakteristisch für das westliche Dornbuschkloff ist das langsame Abgleiten riesiger Schollen. Dadurch entstehen markante Geländestufen.

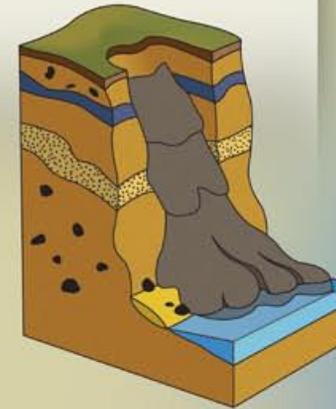
Am Dornbuschkloff gibt es immer wieder größere Abbrüche und Rutschungen.

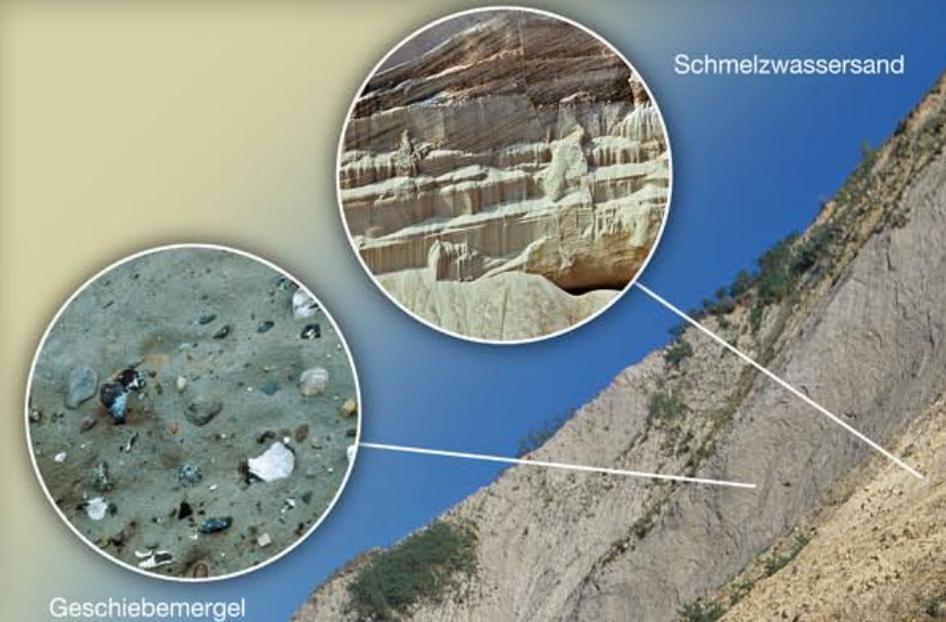
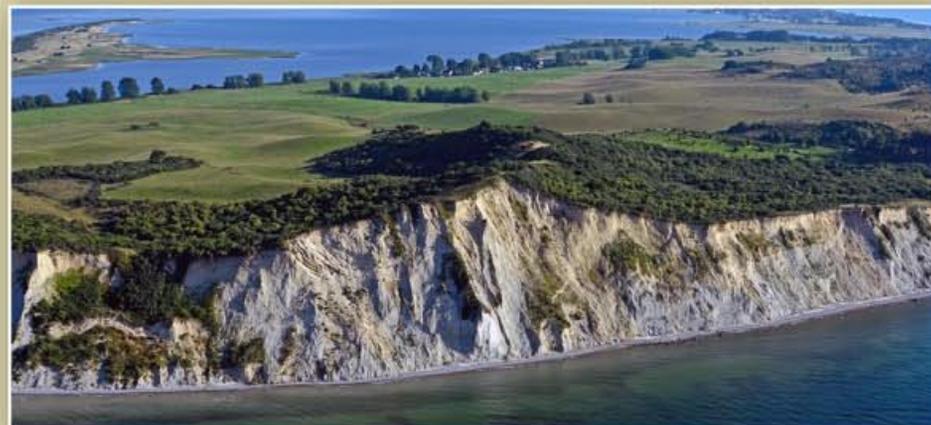
Das nördliche Dornbuschkloff mit dem Svantiberg – der am stärksten von der Abtragung betroffene Teil der Hiddenseer Steilküste. – August 2012

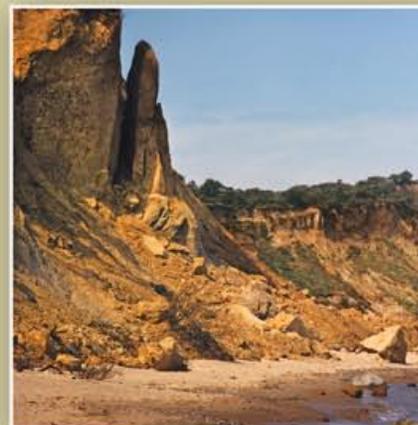
Abbruchmassen vor dem Steilufer am nördlichen Dornbuschkloff nahe dem Enddorn. Hier ist es für Strandwanderer besonders gefährlich. – September 1993

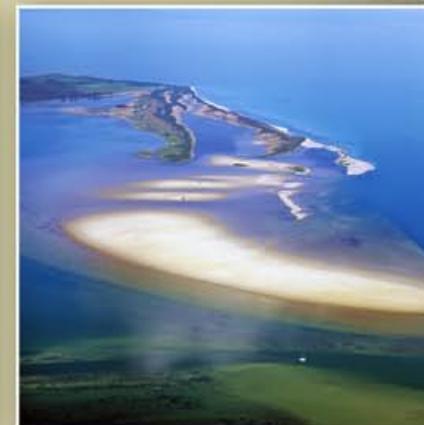
Die Sandhaken **Alter Bessin** (links) und **Neuer Bessin** (rechts); davor das sandige Flachwassergebiet der Bessinschen Schaar; oben links der Dornbusch. – August 2010

Beim nacheiszeitlichen Anstieg des Meeresspiegels wurde der Dornbusch vor etwa 6.500 Jahren zur Insel. Seither wird dieser Inselkern an seiner Außenküste abgetragen. In dieser Zeit wich hier das Steilufer um etwa 1,5 km zurück. Aus dem abgetragenen Material baute das Meer die flachen Teile der Insel – die Sandhaken **Alter und Neuer Bessin** und **Gellen**.

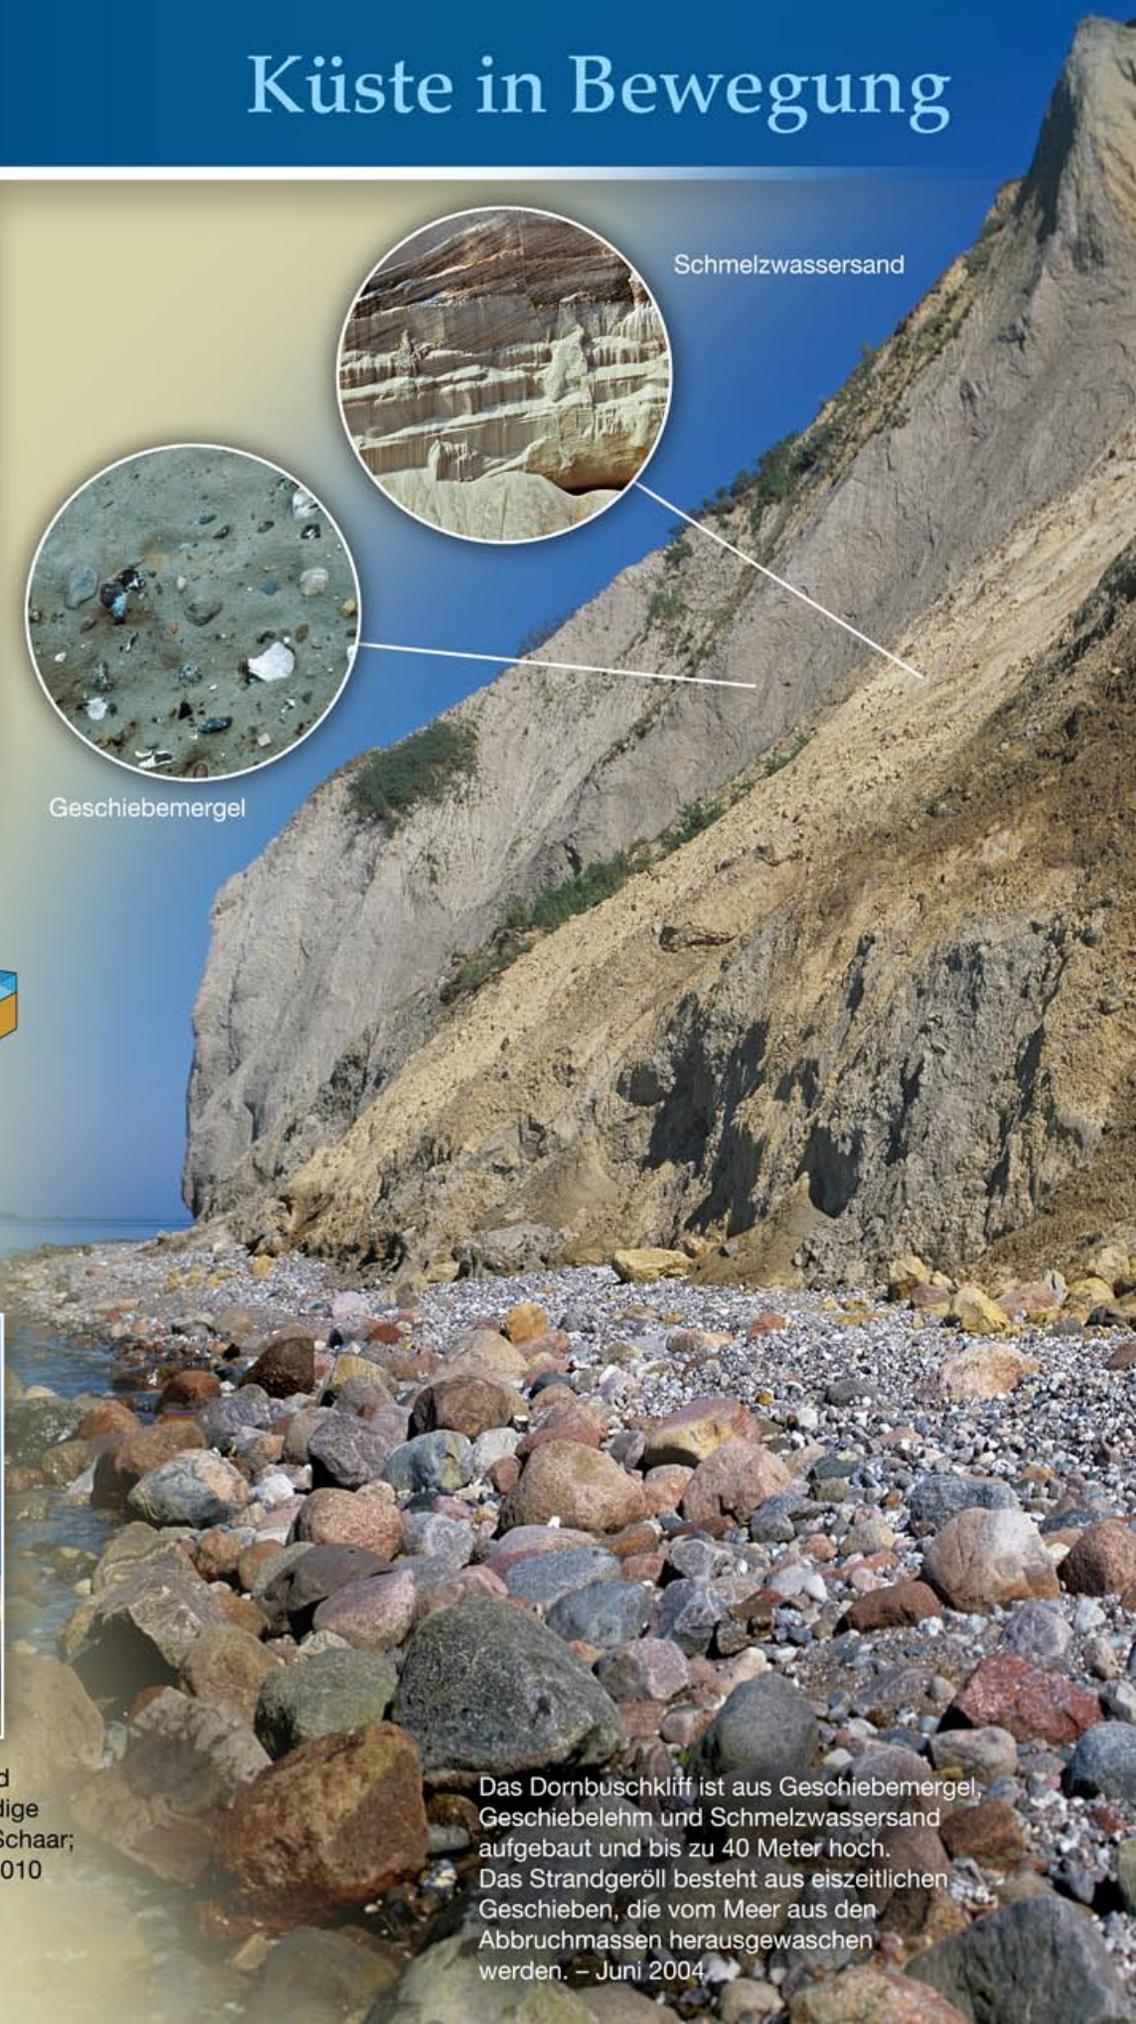
Das Dornbuschkloff ist aus **Geschiebemergel, Geschiebelehm** und **Schmelzwassersand** aufgebaut und bis zu 40 Meter hoch. Das Strandgeröll besteht aus eiszeitlichen **Geschieben**, die vom Meer aus den Abbruchmassen herausgewaschen werden. – Juni 2004

Der Dornbusch ist eine am Ende der letzten Eiszeit vor ca. 15.000 Jahren entstandene Endmoräne. Er besteht aus Schichten von **Geschiebemergel, Geschiebelehm, Ton, Schmelzwassersand** und **-kies** in komplizierter Lagerung.
